RÉHABILITATION SISMIQUE DES PILES-MURS DE PONT RECTANGULAIRES PAR
CHEMISAGE EN BÉTON FIBRÉ À ULTRA-HAUTE PERFORMANCE

MÉMOIRE PRÉSENTÉ EN VUE DE L'OBTENTION
DU DIPLÔME DE MAÎTRISE ÈS SCIENCES APPLIQUÉES
(GÉNIE CIVIL)

AVRIL 2015

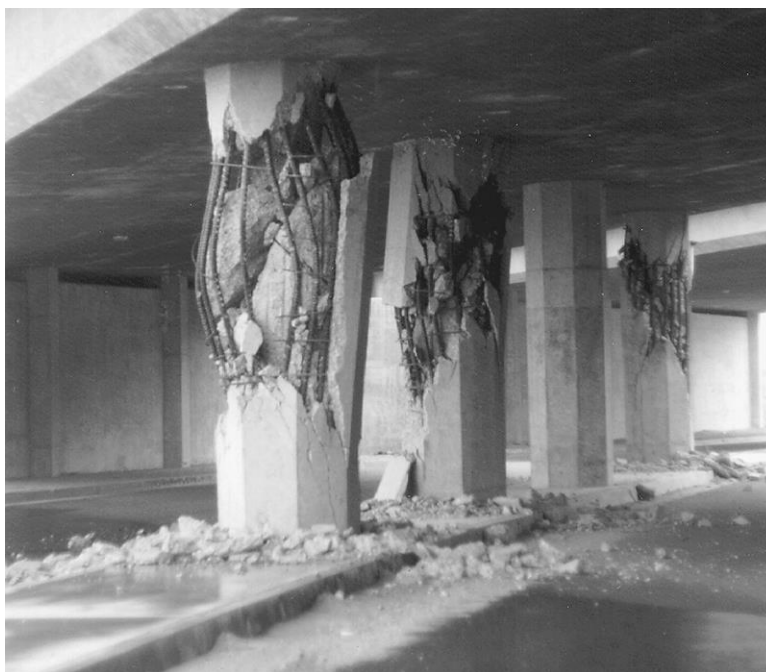
Figure 2.1 : Rupture en cisaillement de piles avec peu d'armature de cisaillement suite au séisme de San Fernando en 1971 (tirée de J. Moehle, P. et Eberhard (2003))

pas de crochets sismiques à 135 degrés, les barres longitudinales flambent et la désintégration du noyau de béton s'ensuit immédiatement (Figure 2.1). Ce type de rupture est caractérisé par un comportement fragile. Ceci se traduit par une courbe charge-déplacement présentant une rapide dégradation de la rigidité latérale (Figure 2.7 b)). La dissipation d'énergie (aire sous la courbe) est très faible comparativement à une pile possédant un bon comportement sismique (Figure 2.7 a)).

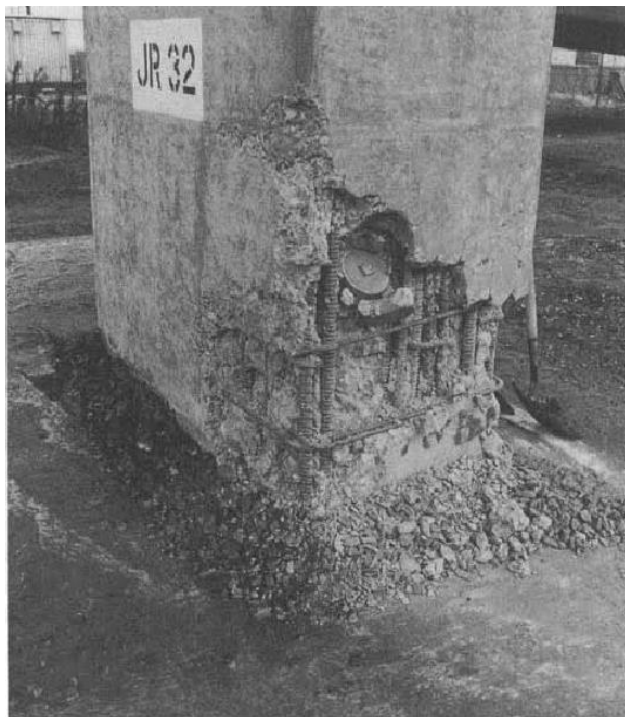
Figure 2.2 : Rupture par perte d'ancrage des barres chevauchées dans la zone de rotule plastique suite au séisme de Loma Prieta en 1989 (tirée de M. J. N. Priestley et al. (1996))

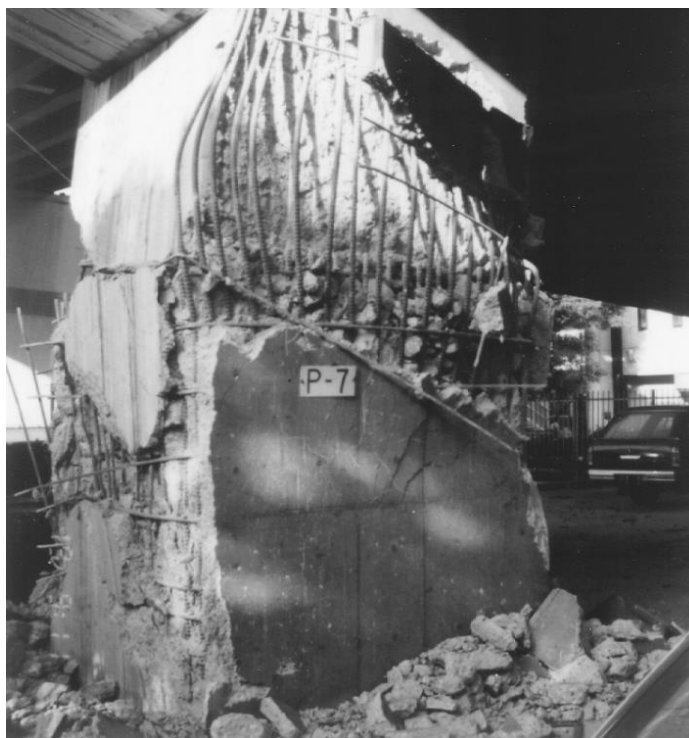
Figure 2.3 : Rupture d'une pile possédant un joint de chevauchement lors du séisme de Hyogo-Ken Nambu de 1995 (tirée de J. Moehle, P. et Eberhard (2003)).

Ce séisme de magnitude 6.9 ayant frappé le Japon a causé la mort de 6427 personnes, en a blessé 36 896 autres et a forcé l'évacuation de plus de 310 000 sinistrés. Plus de 100 000 bâtiments ont été détruits et 80 000 autres ont été lourdement endommagés. Plusieurs superstructures ont été sévèrement endommagées dont les ponts de la Hanshin Expressway. Plusieurs types de rupture y ont été identifiés dont des ruptures en flexion-cisaillement (Figure 2.4). Des ruptures fragiles par fendage à cause de la présence d'un joint de chevauchement ont également été détectées lors de ce séisme (Figure 2.3).

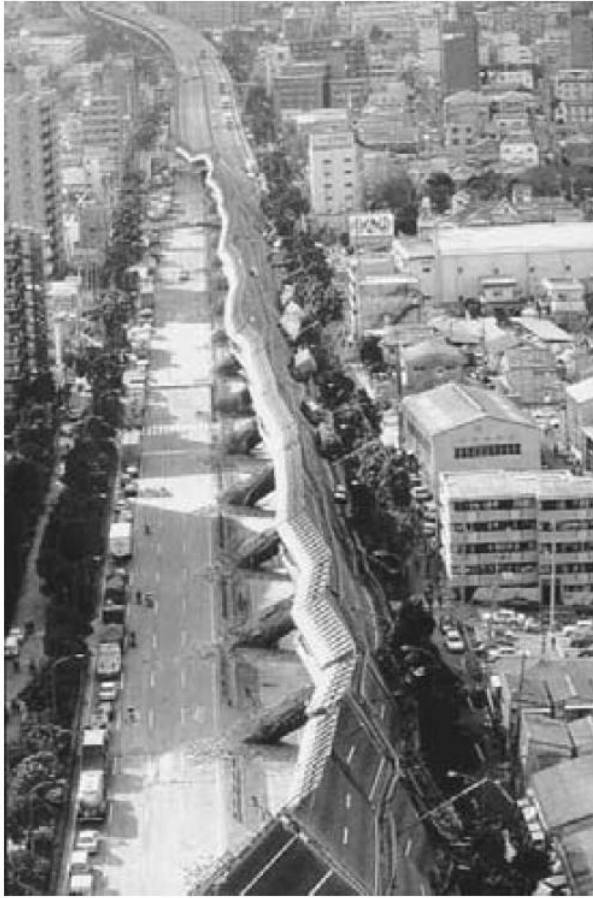
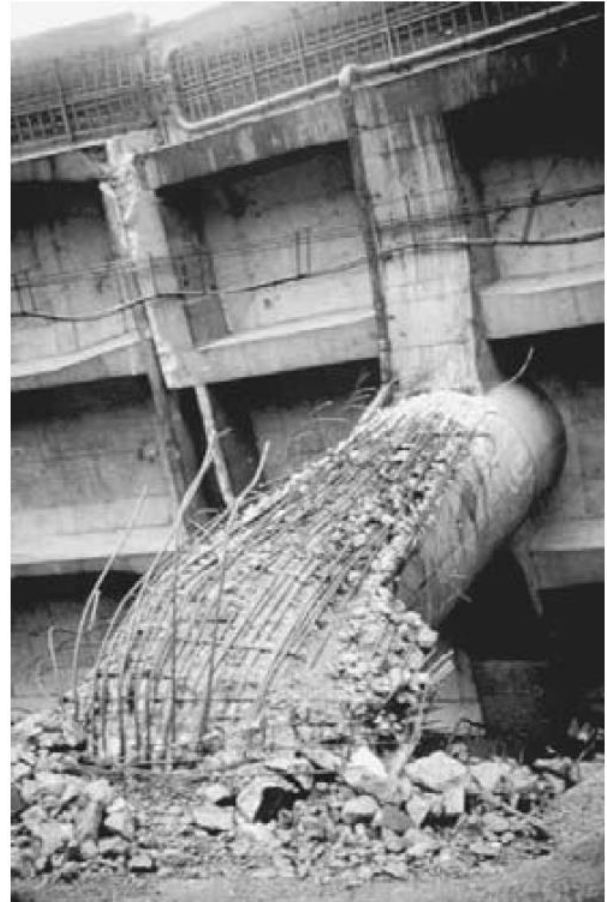
Figure 2.4 : Rupture en flexion-cisaillement du pont à 18 travées du Hanshin Expressway suite au séisme de 1995 à Hyogo-Ken Nanbu (tirée de Scawthorn (2002))

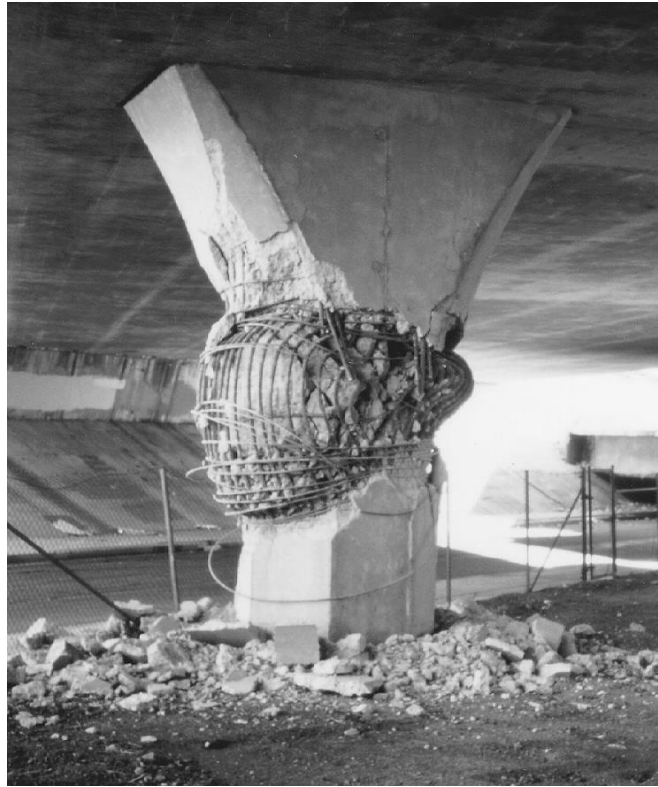
Figure 2.6 : Rupture d'une pile suite à la descente de la rotule plastique lors du séisme de Northridge de 1994 (tirée de J. Moehle, P. et Eberhard (2003))

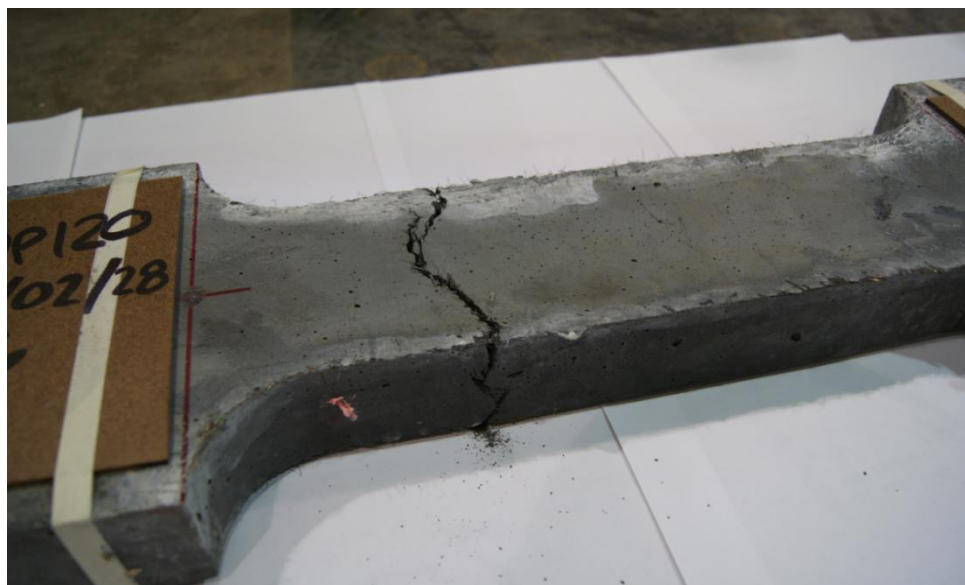
Figure 2.23 : Macrofissure dominante à la rupture (point C) suite à un essai de traction axiale sur échantillon en forme d'os

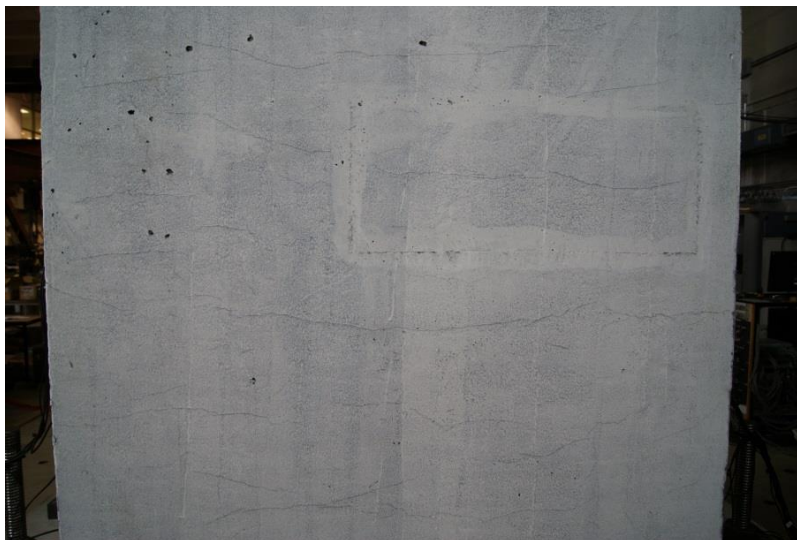
Figure 3.23 : Fissures de retrait sur la face ouest de la pile S6

Avant le début du chargement des piles, plusieurs fissures de retrait étaient présentes à la surface du BFUP tel que montré à la Figure 3.23 qui correspond à la face ouest de la pile S6. Ces fissures ont été marquées par un trait bleu pointillé afin de ne pas les confondre aux fissures causées par le chargement.

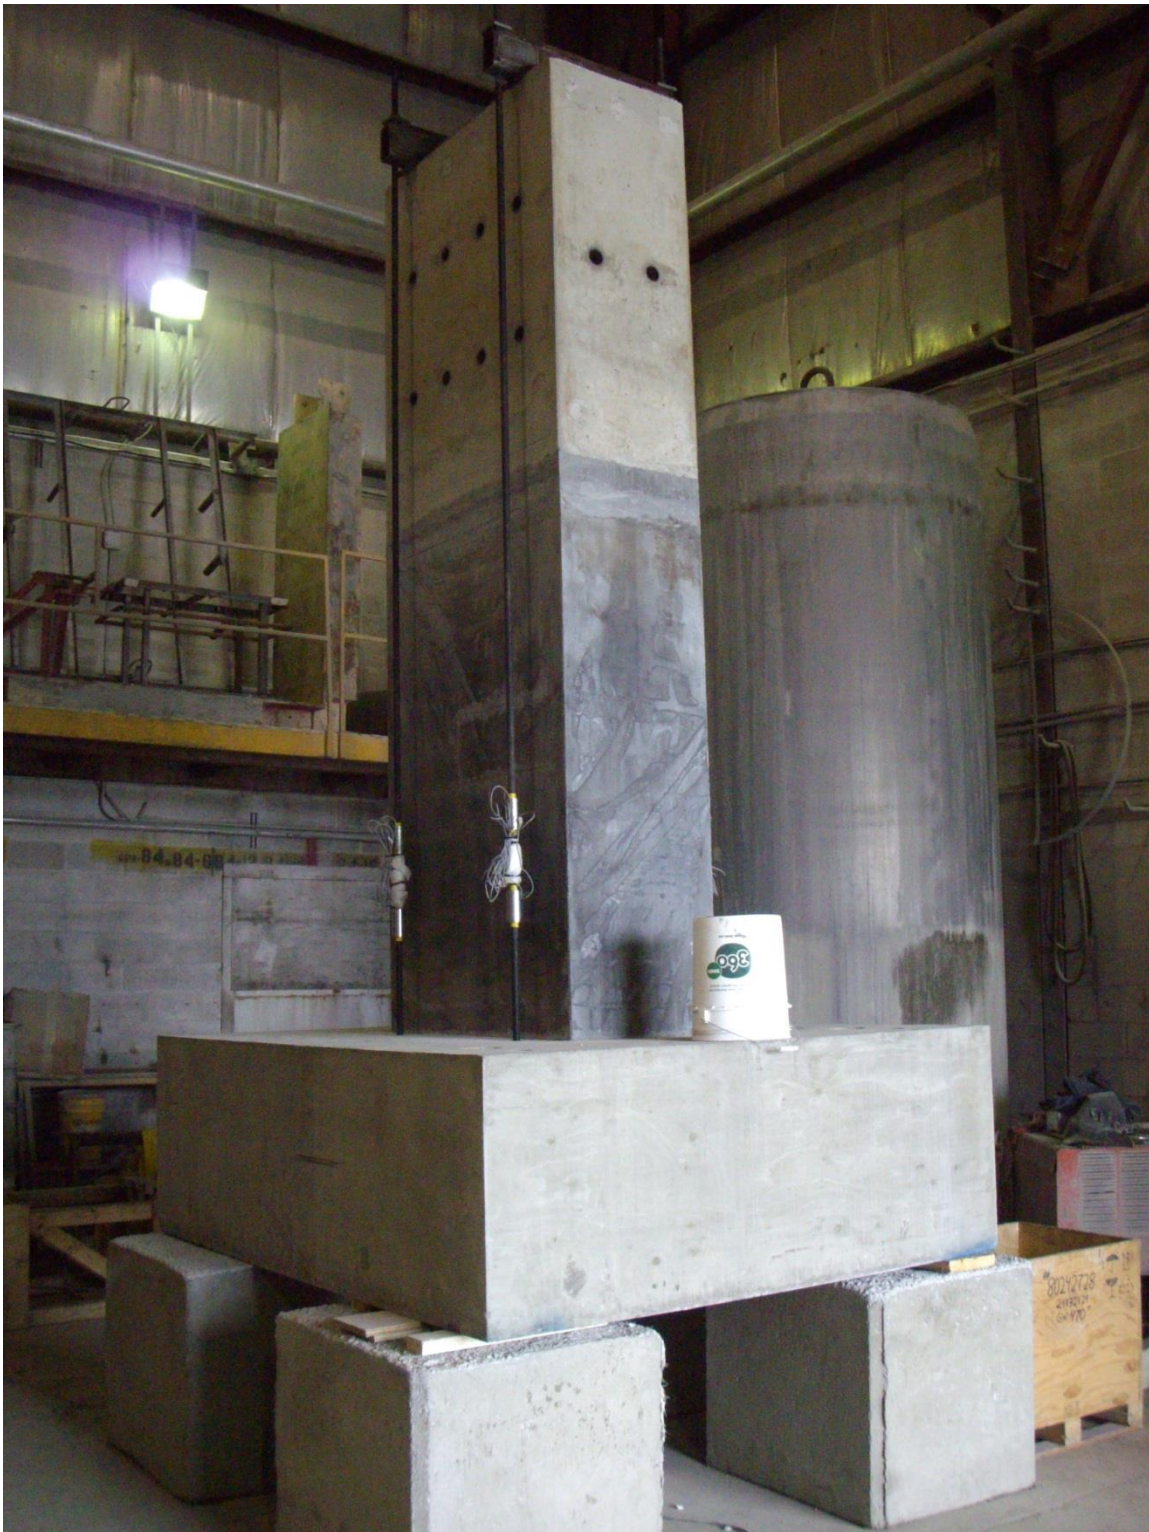
Photo 7 : Post-tension d'environ 400 kN appliquée sur la pile S5 (12 nov.)
